Problematika nizkih pretokov Kamniške Bistrice med Kamnikom in Domžalami

Jure Bogataj¹, Mitja Brilly*

Povzetek

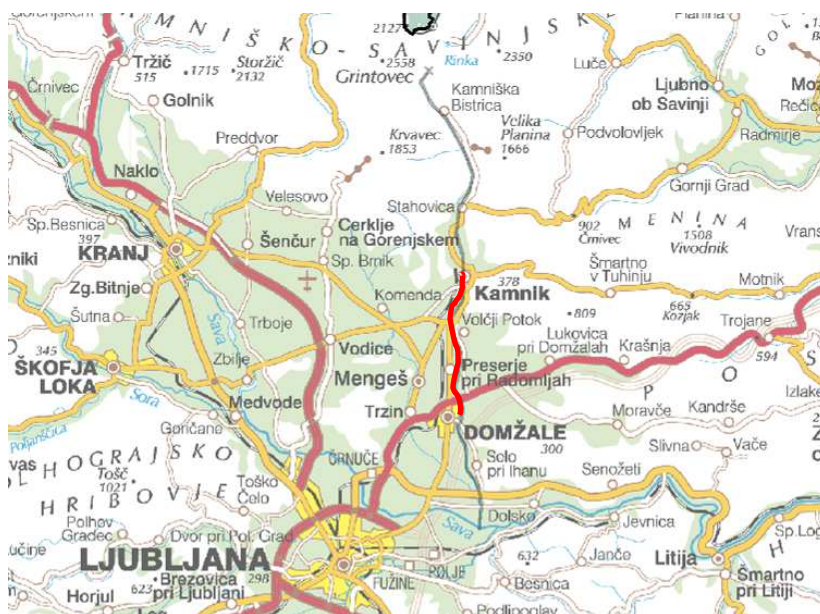
Slika 1 - Trasa struge Kamniške Bistrice (označeno temno sivo) in obravnavani odsek struge med Kamnikom in Domžalami (označeno rdeče) (vir: Atlas okolja, 2007)

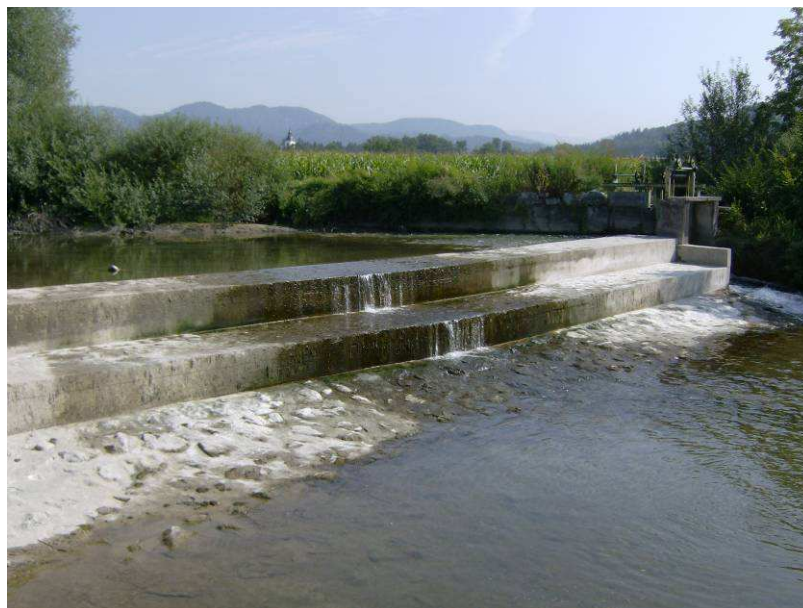
Slika 2 - Radomeljski jez z levoobrežnim odvzemom z zapornicami in talnim izpustom v času nizkega vodostaja (foto: Bogataj, 28. 8. 2009)

Zajem za Radomeljsko mlinščico je izveden na dvostopenjskem jezu Volčji Potok (Slika 2), ki je lociran na glavni strugi Kamniške Bistrice med naseljema Volčji Potok in Šmarca. Voda teče v mlinščico preko dveh vzporednih lesenih zapornic ob levi brežini. Večinoma se uporablja le leva zapornica, ki že sama zadostno napolni mlinščico.

Posebej kritičen je odvzem za Radomeljsko mlinščico na jezu Volčji Potok. Tu so zapornice redko priprte in količina odvzete vode le občasno pade pod 1,2 m³/s. Običajno je v sušnem obdobju odvzem med 1,3 in 1,6 m³/s. Torej že na tem odvzemnem mestu pri pretokih Kamniške Bistrice pod 3 m³/s odvzeta količina vode presega količino preostale vode v strugi. Dokaz o razsipnem odvzemanju vode sta tudi dva razbremenilna kanala Radomeljske mlinščice, po katerih teče voda tudi v zelo sušnem obdobju (kot na primer na dan 28. avgusta 2009). Zaradi visokih temperatur in izsušenosti terena večji del te vode preden priteče v glavno strugo, že ponikne.

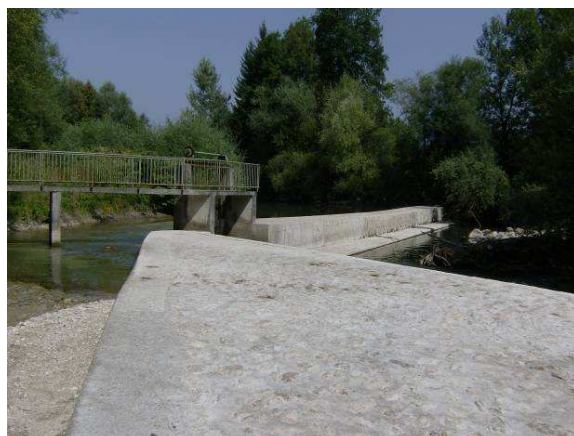
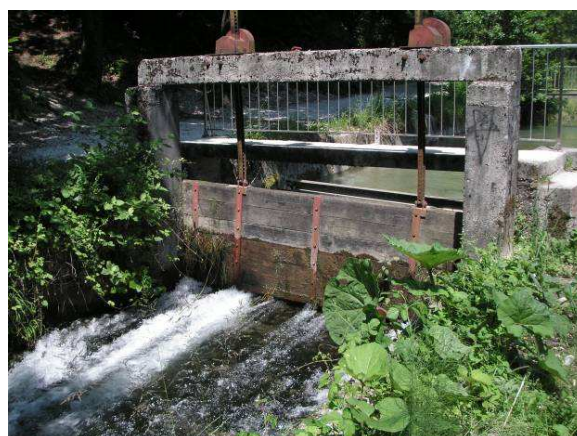
Slika 3 - Preliv Homškega jez z zapornico za talni izpust na sredini v času nizkih vodostajev dne 21. 8. 2009 (levo) in zapornica, ki regulira količino odvzete vode za mlinščico (desno) (foto: Bogataj, 2009).

V Homško mlinščico se steka voda iz zajema na jezu Homec (Slika 3 - levo), in sicer tik pod Homškim hribom pri naselju Hudo. Za odvzem vode je ob desni brežini narejena večja lesena tablasta zapornica (Slika 3 - desno) z ročnim mehanizmom odpiranja oziroma zapiranja.

Na že tako oslavljenem pretoku pa je pri Homecu izveden še drugi odvzem vode. Tu so upravljavci zapornic prisiljeni upoštevati preostali pretok v strugi. Ob nizkih pretokih je preliv Homškega jezu povsem suh, celotna količina preostale vode pa teče v glavno strugo preko sredinsko nameščene lesene zapornice, ki jo upravlja isti upravljavec kot zapornice na mlinščici. Količina odvzete vode za Homško mlinščico se ob nizkem vodostaju giblje med 0,4 in 0,8 m³/s. Tudi tu ni količina odvzete vode strogo odvisna od pretokov v strugi Kamniške Bistrice. Torej po drugem odvzemu na jezu Homec ob nizkih pretokih v strugi ostaja velikokrat manj kot 1 m³/s vode, večjih pritokov pa do sotočja z Račo ni. V glavno strugo se na tem odseku v sušnem obdobju izlivajo dva razbremenilnika Radomeljske mlinščice, iztok iz tovarne kartona v Količevem (z nekaj litri na sekundo) in voda iz razbremenilnega kanala Pšate. Vsi ti pritoki pa imajo zanemarljiv pretok, ki se hitro porazgubi v tako široki strugi kot je struga Kamniške Bistrice. Poleg obeh odvzemov nizke pretoke Kamniške Bistrice zmanjšuje še pronicanje vode v podtalnico. Tudi to pronicanje vode v podtalje ima pomembno vlogo pri zmanjšanju že tako majhnih pretokov, zato popolne presušitve struge, kot so bile v dneh 28. septembra ter 10. in 25. oktobra 2008, niso le ekstremi, ampak vse pogostejši pojav.

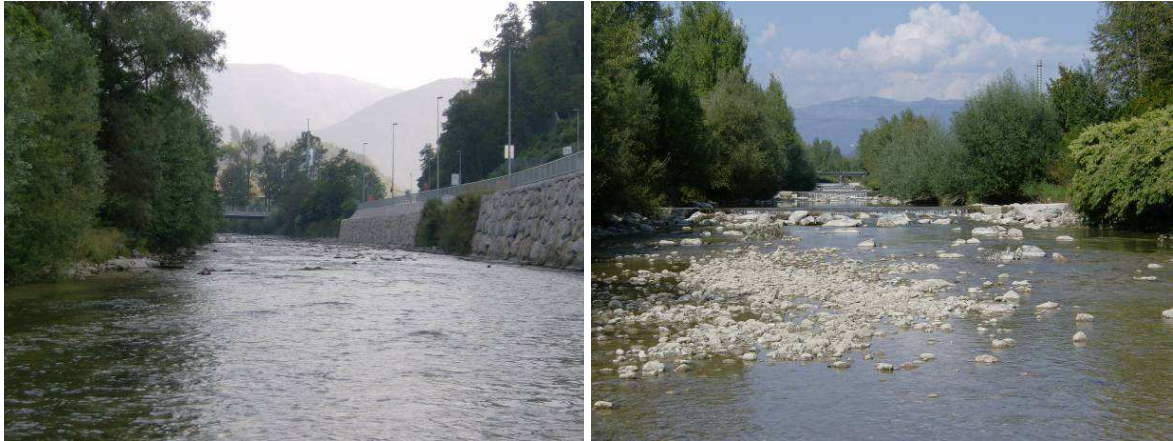
Slika 5 - Struga Kamniške Bistrice pri merilni postaji Kamnik (levo) in stuga Kamniške Bistrice po obeh odvzemih nad sotočjem z Račo (desno) v času nizkih vodostajev (foto: Bogataj, 28. 8. 2009)

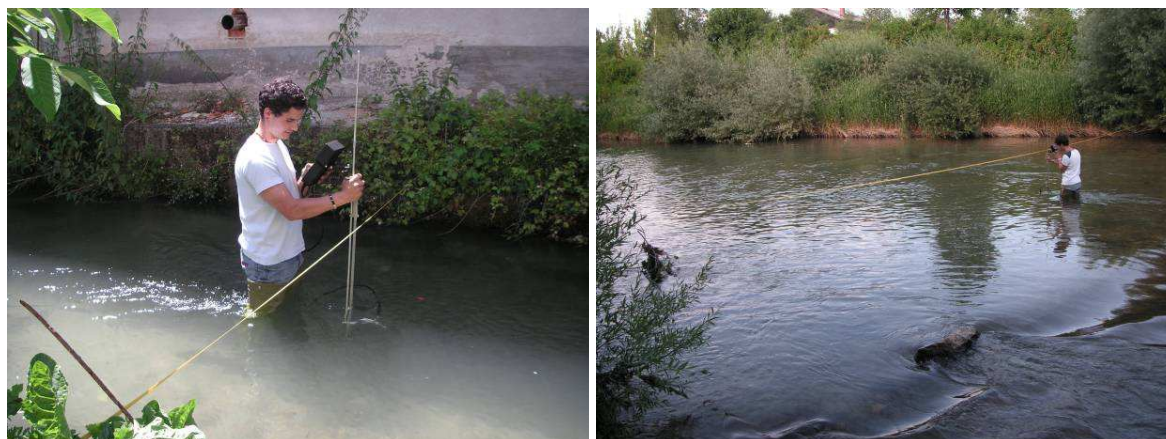
Slika 8 - Meritev pretokov na Homški mlinščici (levo) in meritev pretokov na Kamniški Bistrici (desno) (foto: Lunka, 6. 2009)

Za bolj točno analizo nizkih pretokov oziroma vodno bilanco v strugi Kamniške Bistrice obstoječa stalna mreža merjenja pretokov ne zadostuje, zato je bilo potrebno izvesti dodatne meritve. Pretoki so bili merjeni s pomočjo Dopplerjevega profilnega merilca pretočnih hitrosti. Ker so vse meritve izvedene le v krajšem časovnem obdobju leta 2009 (junij, julij in avgust), tudi ti podatki ne prikazujejo popolne slike, vendar se vseeno lahko z rezultati teh meritev ustvari pregled dogajanja in problematike.

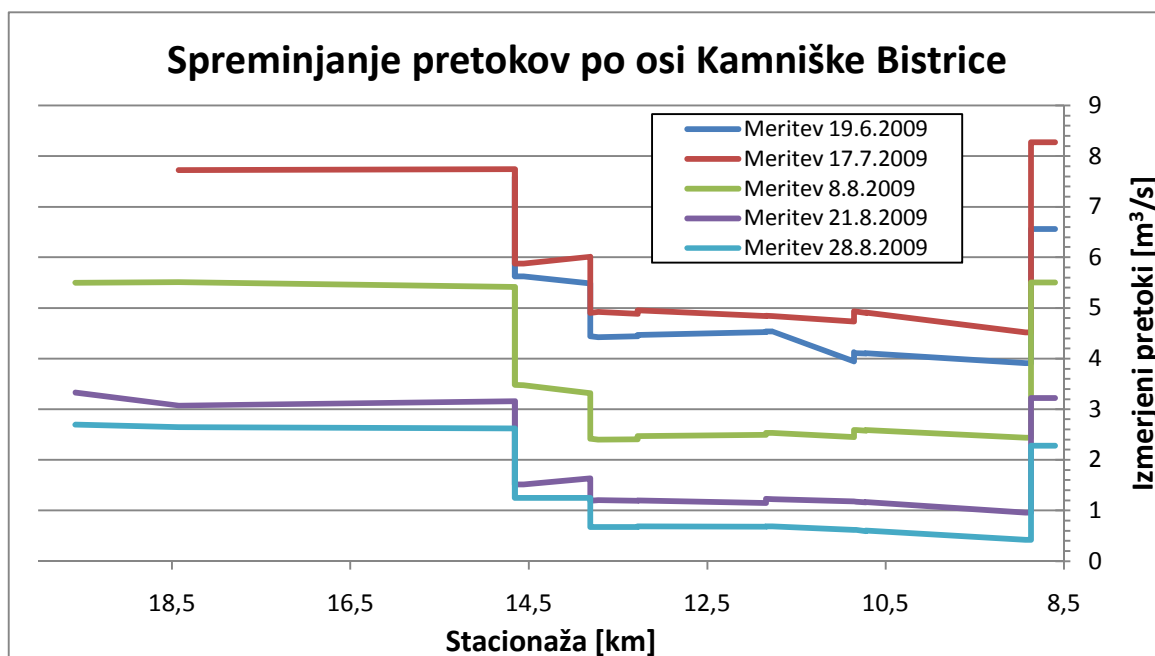
Slika 9 - Spreminjanje merjenih pretokov po osi struge Kamniška Bistrice

Izvedenih je bilo več meritev pretokov Kamniške Bistrice in mlinščic (Radomeljske in Homške) na odseku med Kamnikom in Domžalami. Meritve so bile izvedene na vseh večjih vtokih oziroma iztokih (lokalna sprememba pretoka na Sliki 9) ter na vmesnih lokacijah. Tako je bila dobljena pregledna bilanca pretokov in razlik v pretokih na posameznem odseku glavne struge in obeh mlinščic. Največja gostota meritev je bila na problematičnem odseku med jezom Volčji potok in sotočjem Kamniške Bistrice z Račo.

Na strugi Kamniške Bistrice je bilo izvedenih 5 nizov meritev v več zaporednih profilih. Slika 11 prikazuje spreminjanje pretokov vzdolž osi struge. Pritoki oziroma odvzemi so prikazani kot trenutne spremembe pretoka. Opaziti je stalen odvzem obeh mlinščic, in sicer ne glede na pretoke v glavni strugi. Odseki, kjer pretoki zvezno padajo, predstavljajo izgube pretoka zaradi infiltracije v podtalnico. Pri vseh meritvah je opaziti upadanje pretoka, lokalne anomalije pa so posledica manevriranja z zapornicami v času meritev. Če se osredotočimo predvsem na zadnji dve meritvi, ki sta bili izvedeni v času nizkih pretokov in sta zato bolj pomembni za to raziskavo, lahko razdelimo merjen odsek struge glede na infiltracijo na tri odseke. Na prvem odseku, od merilne postaje v Kamniku do jezua Volčji Potok, ni bilo opaziti pomembnejših sprememb pretoka. Drugi odsek je del glavne struge med jezom Volčji Potok in tovarno kartona v Količevem. Na tem delu je bilo sicer zaznati manjše izgube pretoka. Ključne izgube pa so bile izmerjene na tretjem odseku, torej od

Količevega do sotočja z Račo. Tu se v času nizkih pretokov izgublja preko 270 l/s oziroma kar 40 % pretoka. Ob zadnji meritvi je znašal pretok nad sotočjem z Račo zgolj 420 l/s.

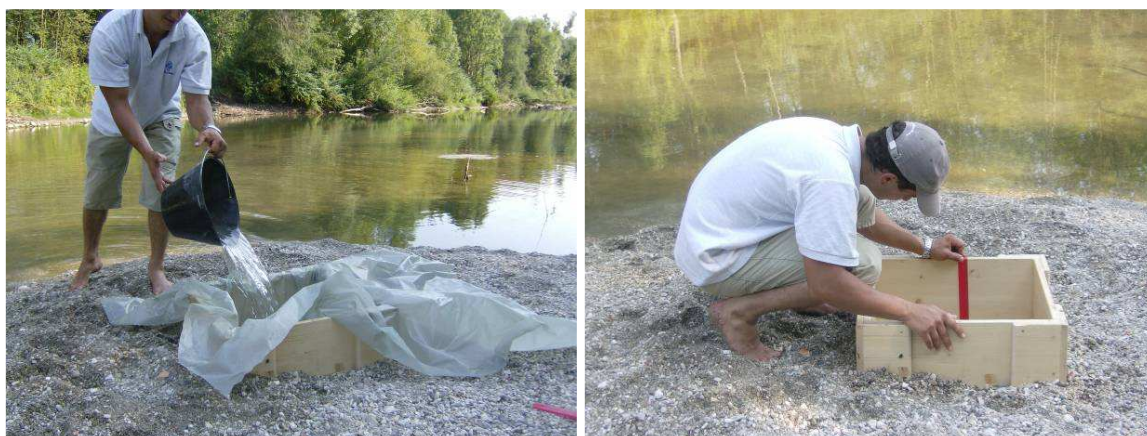
Slika 10 - Polnjenje zakopanega škatlastega okvirja (levo) in meritev infiltracije (desno)
(foto: Lunka, 1. 8. 2009)

Najprej z lesenim škatlastim okvirjem na treh prodiščih. Metoda merjenja in preračuna koeficienta filtracije je bila povzeta po metodi merjenja infiltracije z enojnim kovinskim obročem z nekaj modifikacijami. Izračunan koeficient filtracije na prvem prodišču zaradi slabih pogojev nekoliko odstopa, na dolvodih dveh prodiščih pa je precej podoben in znaša $1,8 * 10^{-2}$ cm/s.
