# Potres 6. aprila 2009 v osrednjih Apeninih

Ina Cecić\*, Matjaž Godec\*, Renato Vidrih\*

Italijo je 6. aprila 2009 ob 03. uri in 32 minut po lokalnem času zatresel močan potres z navorno magnitudo  $M_w = 6,3$  (lokalna magnituda  $M_l = 5,8$ ). Žarišče potresa je bilo v pokrajini Abruzzo, nekaj kilometrov od srednjeveškega mesta L'Aquila, ki leži okoli 120 km severovzhodno od Rima. Potres je zahteval skoraj 300 življenj in povzročil zelo veliko gmotno škodo.

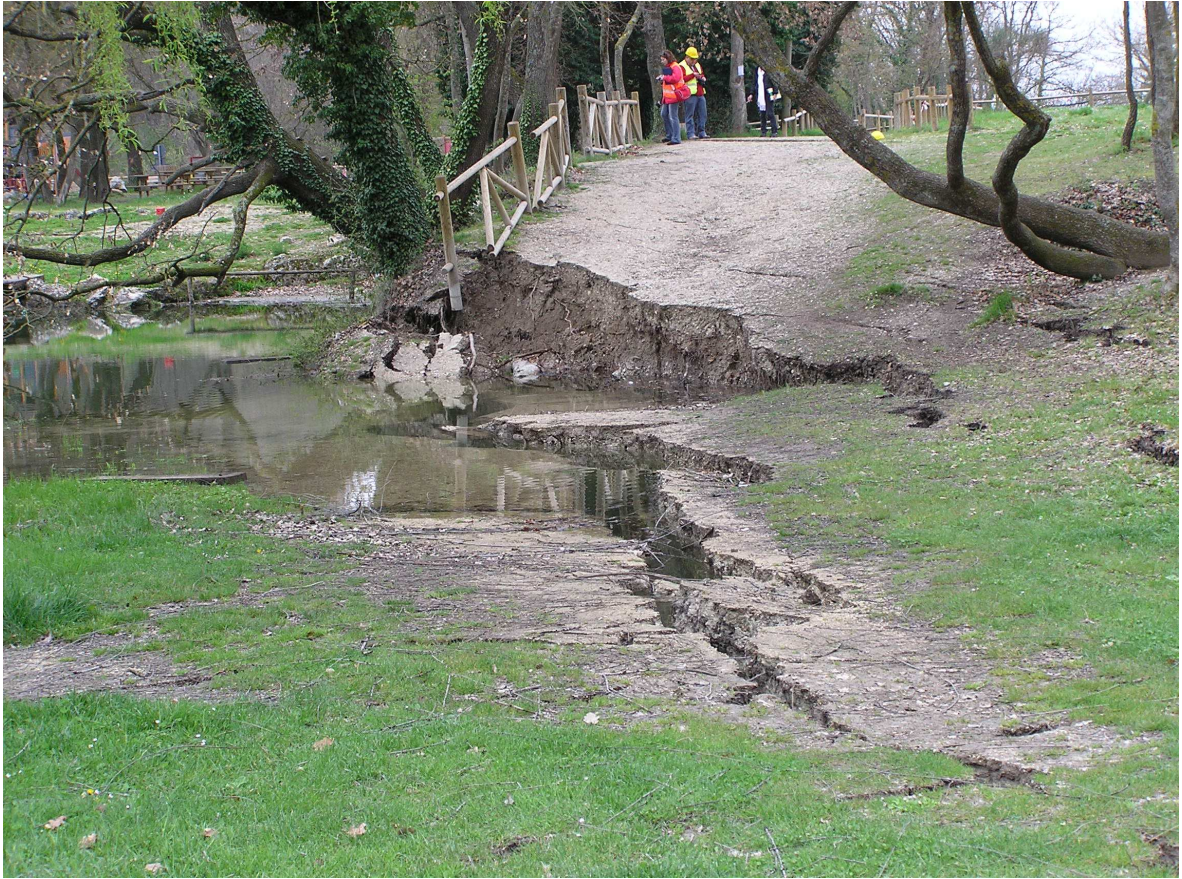
Slika 1. Ob obali jezera Sinizzo so nastale velike in globoke razpoke v tleh. (foto: I. Cecić)

Poleg seizmologov so bili na terenu tudi geologi, ki so skušali najti prelom na površju. Kljub natančnemu delu pa dokazov o površinskem pretrgu ni bilo videti, zanimivi so bili kvečjemu različni sekundarni pojavi. Obiskali smo jezero Sinizzo, kjer je del obale potonil v vodo, v razmočenih tleh okoli jezera pa so se pokazale velike in globoke razpoke.

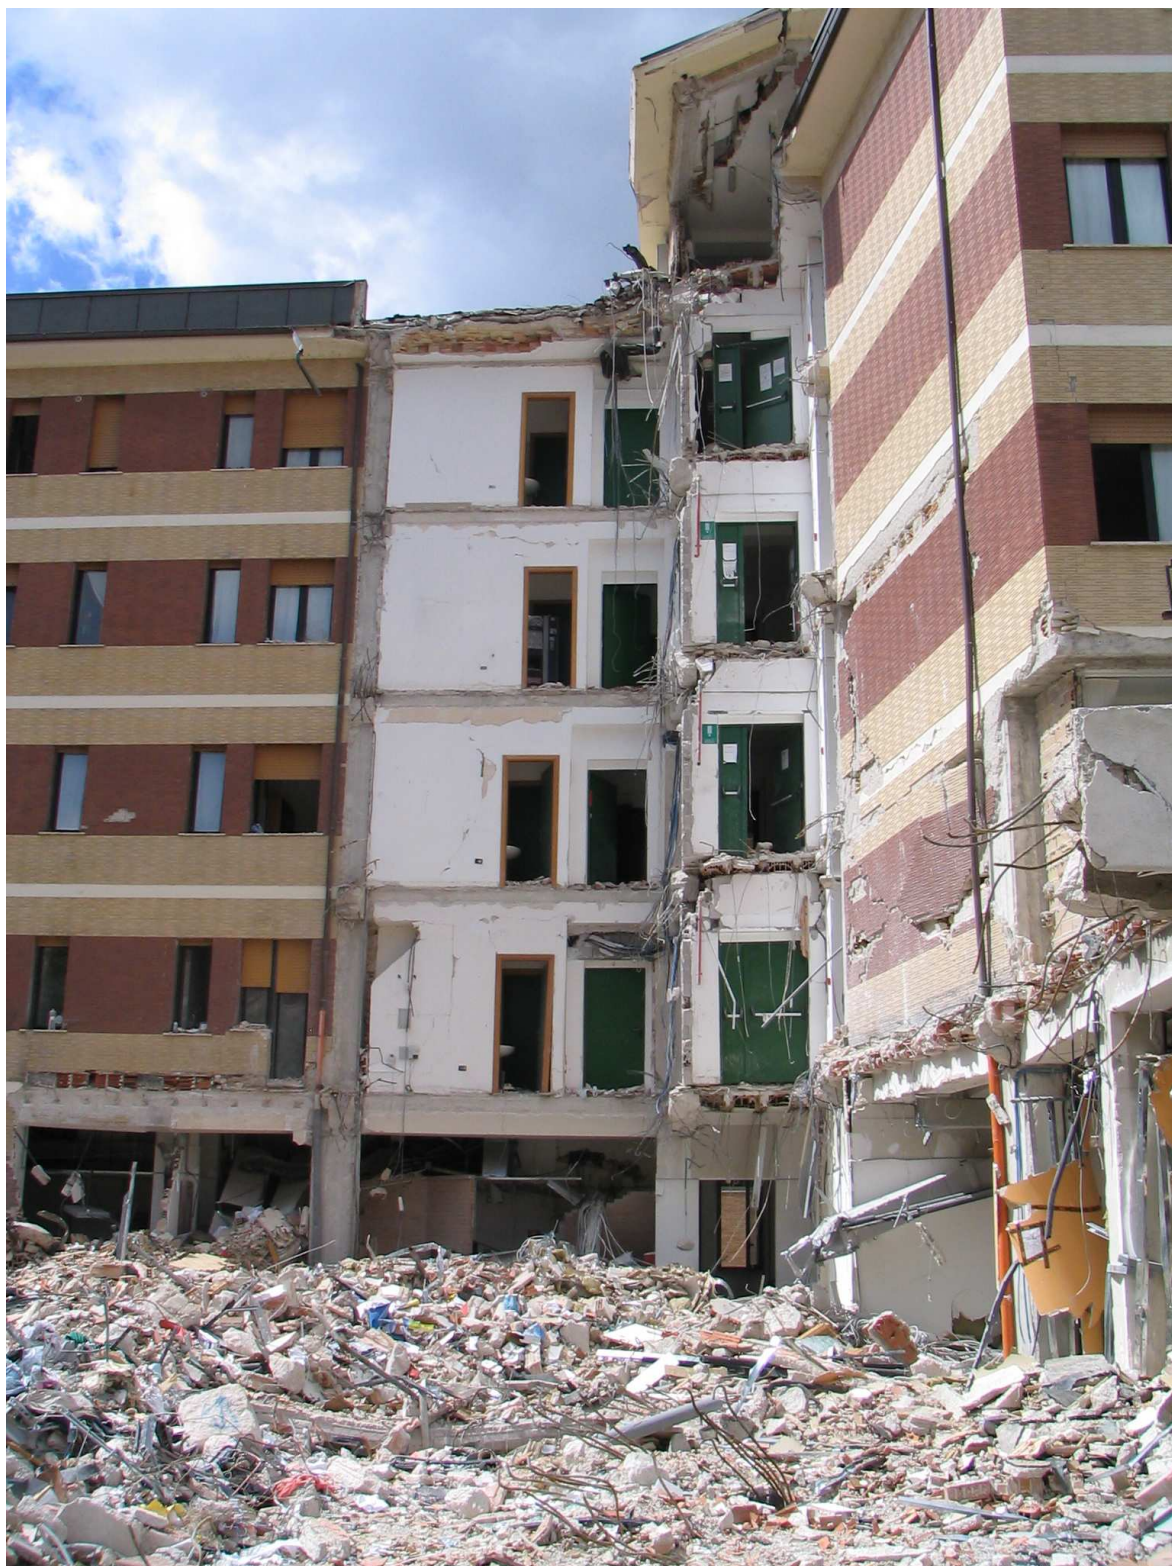
Slika 2. Od študentskega doma v ulici 20. septembra v L'Aquili je ostal le kup ruševin.  
(Foto: M.Godec)

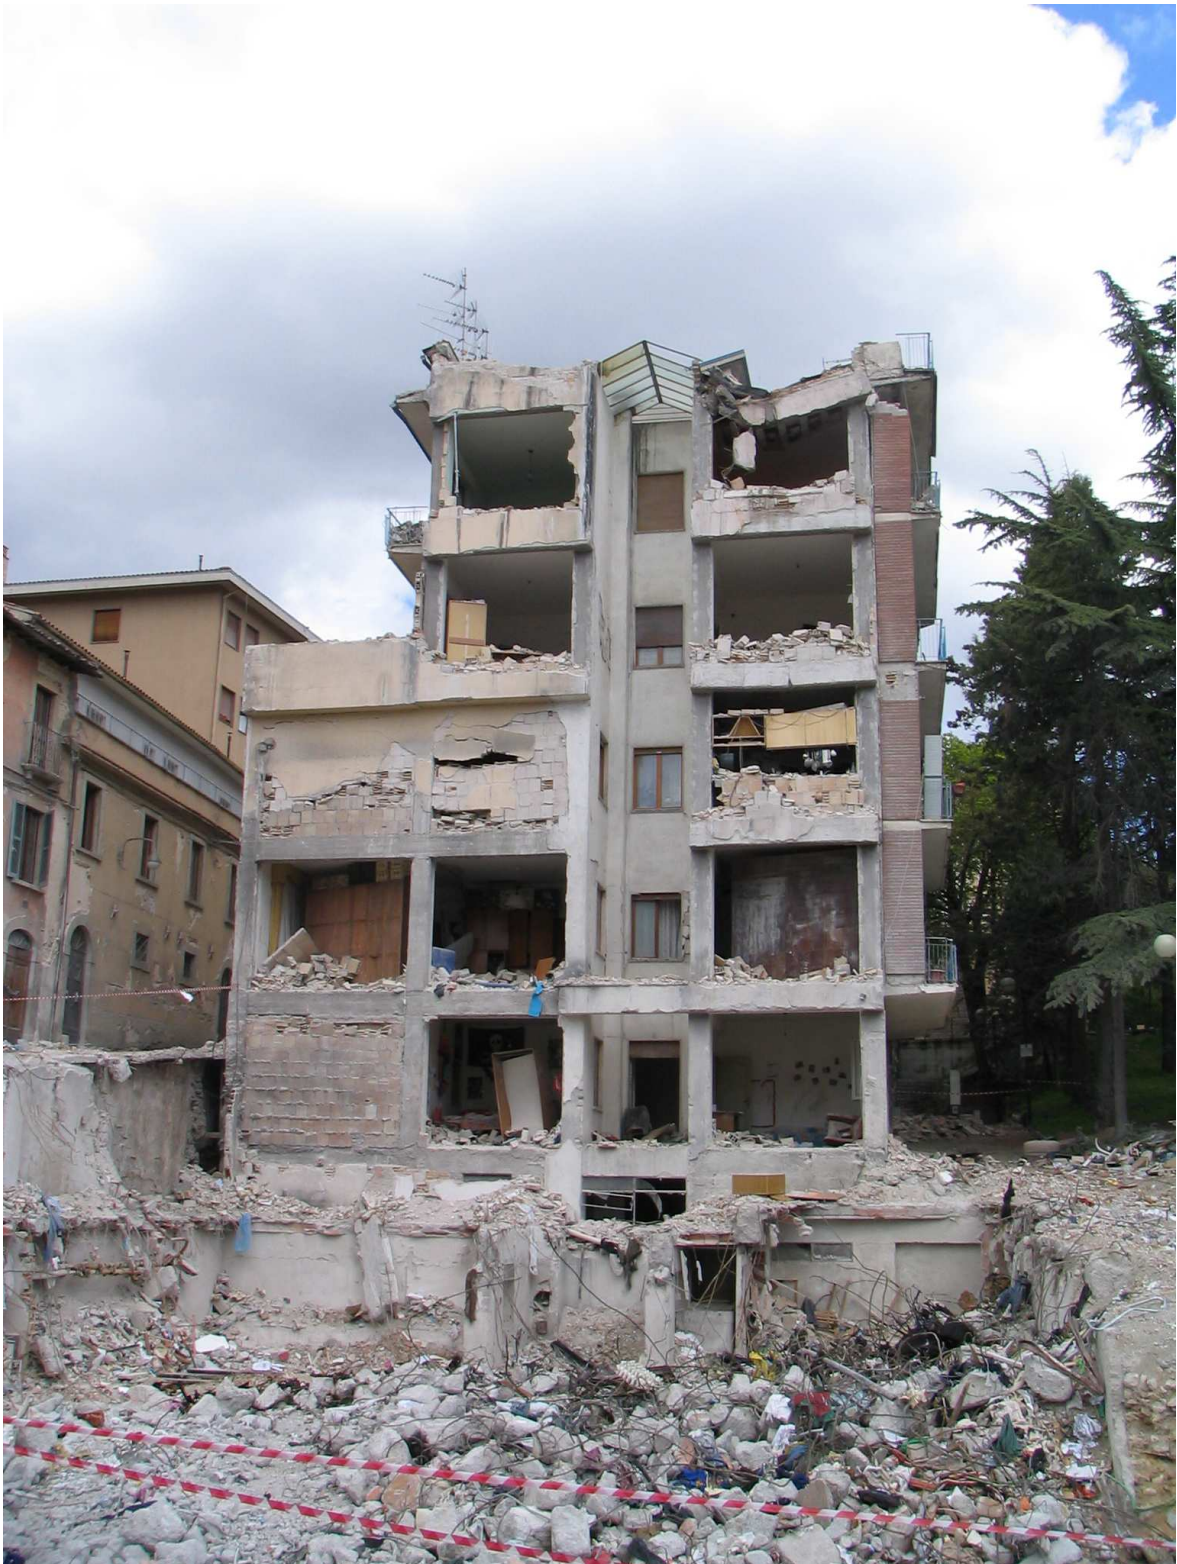
Slika 3. Pred poškodovanim petnadstropnim objektom v širšem centru L'Aquile je stal 7 etažni objekt zgrajen v letih med 1960 in 1970, ki se je popolnoma porušil. Porušeni objekt je bil tudi armirani betonski okvir. Uporabljena je bila gladka armatura, stremena pa so bila redka. (Foto: M.Godec)

Poleg starih zgradb so se porušile tudi novejšje, predvsem zato, ker pri gradnji niso bili upoštevani pravila in standardi potresno odporne gradnje (tu so bili med hudo poškodovanimi predvsem neduktilni betonski okviri). Pri ogledu terena nas je dejansko presenetilo število novih, včasih še ne vseljenih, blokov na obrobju mesta, ki so utrpeli resne konstrukcijske poškodbe. Tudi v širšem centru mesta smo videli novejšje večnadstropne stavbe, ki so se popolnoma sesedle in pod seboj pokopale več ljudi. Od pred kratkim prenovljenega študentskega doma je ostal le kup ruševin, v katerem je ugasnilo šest mladih življenj. Velik problem je bila tudi resna poškodovanost bolnišnice. Po potresu je bila uporabna le ena operacijska dvorana, tako da so nujne operacije izvajali v šotorih.

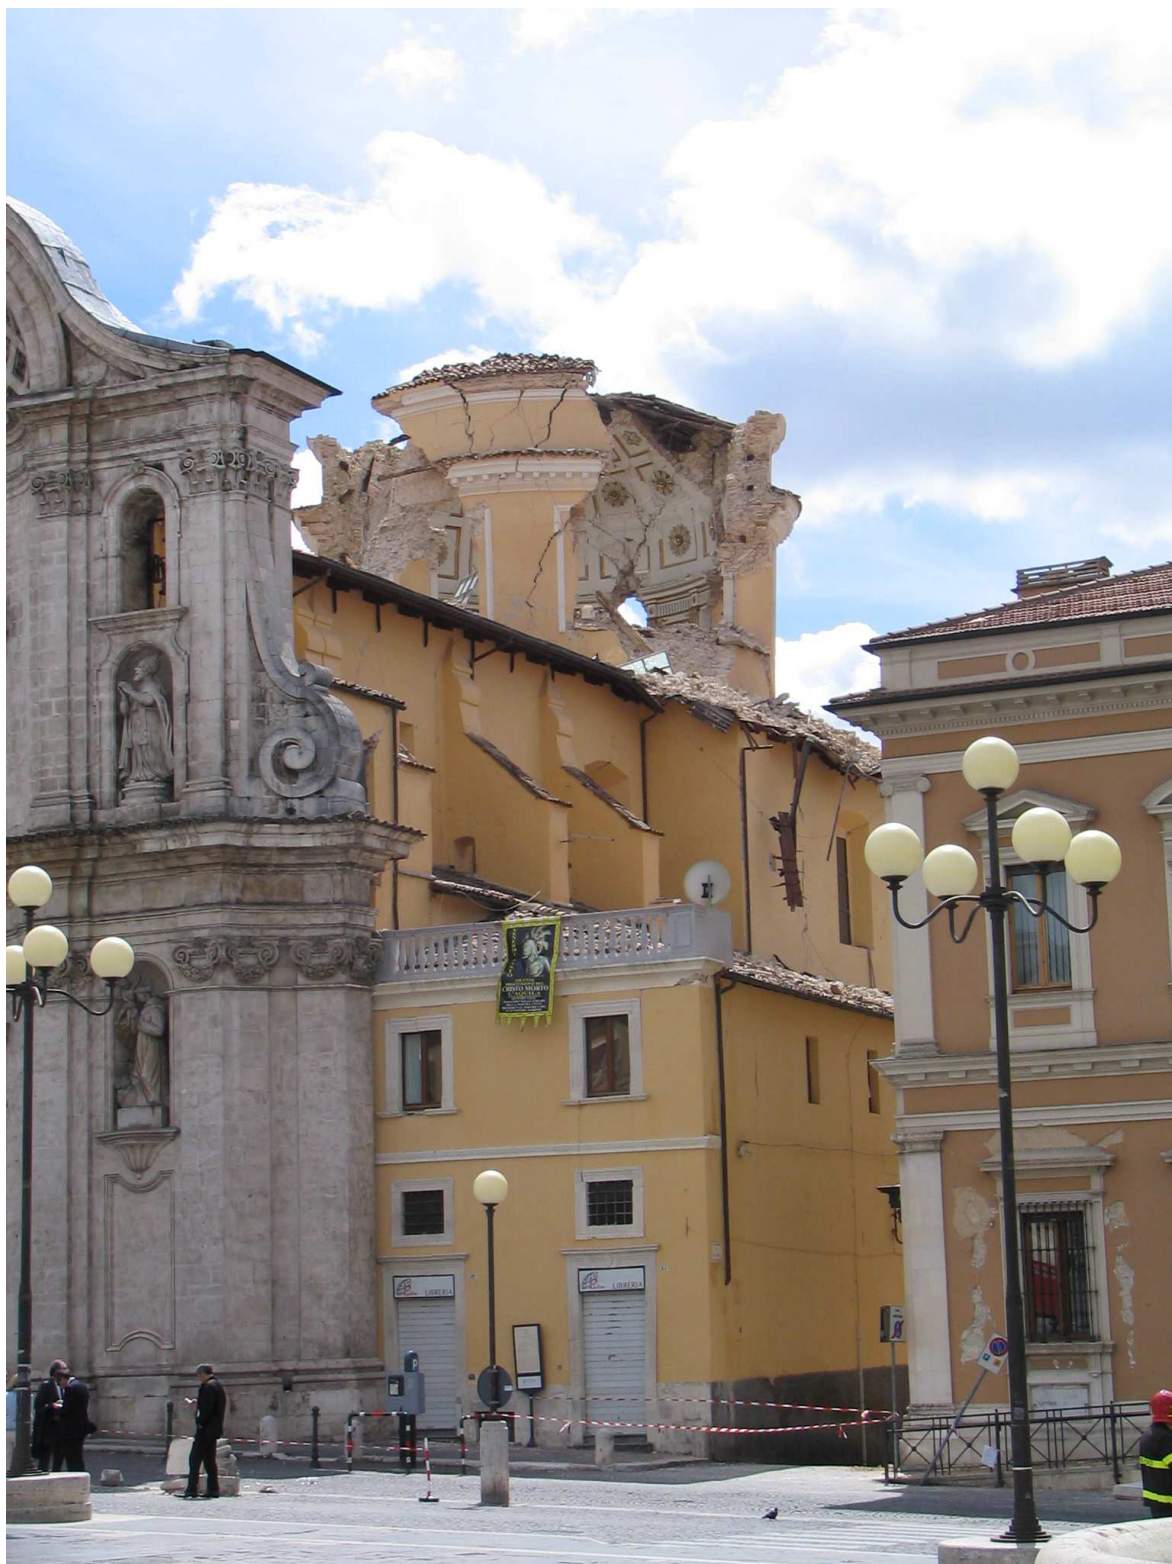
Slika 4. Ena izmed številnih poškodovanih cerkva v L'Aquili. Vse cerkve v mestu so bile zgrajene po letu 1703, ko je potres popolnoma porušil mesto. (Foto: M.Godec)

Za L'Aquilo je veljalo, da je imela 99 trgov in prav toliko cerkva. Od slednjih je ostalo bore malo. Večina sakralnih in drugih posebnih objektov, ki smo jih videli, je utrpela hude poškodbe.

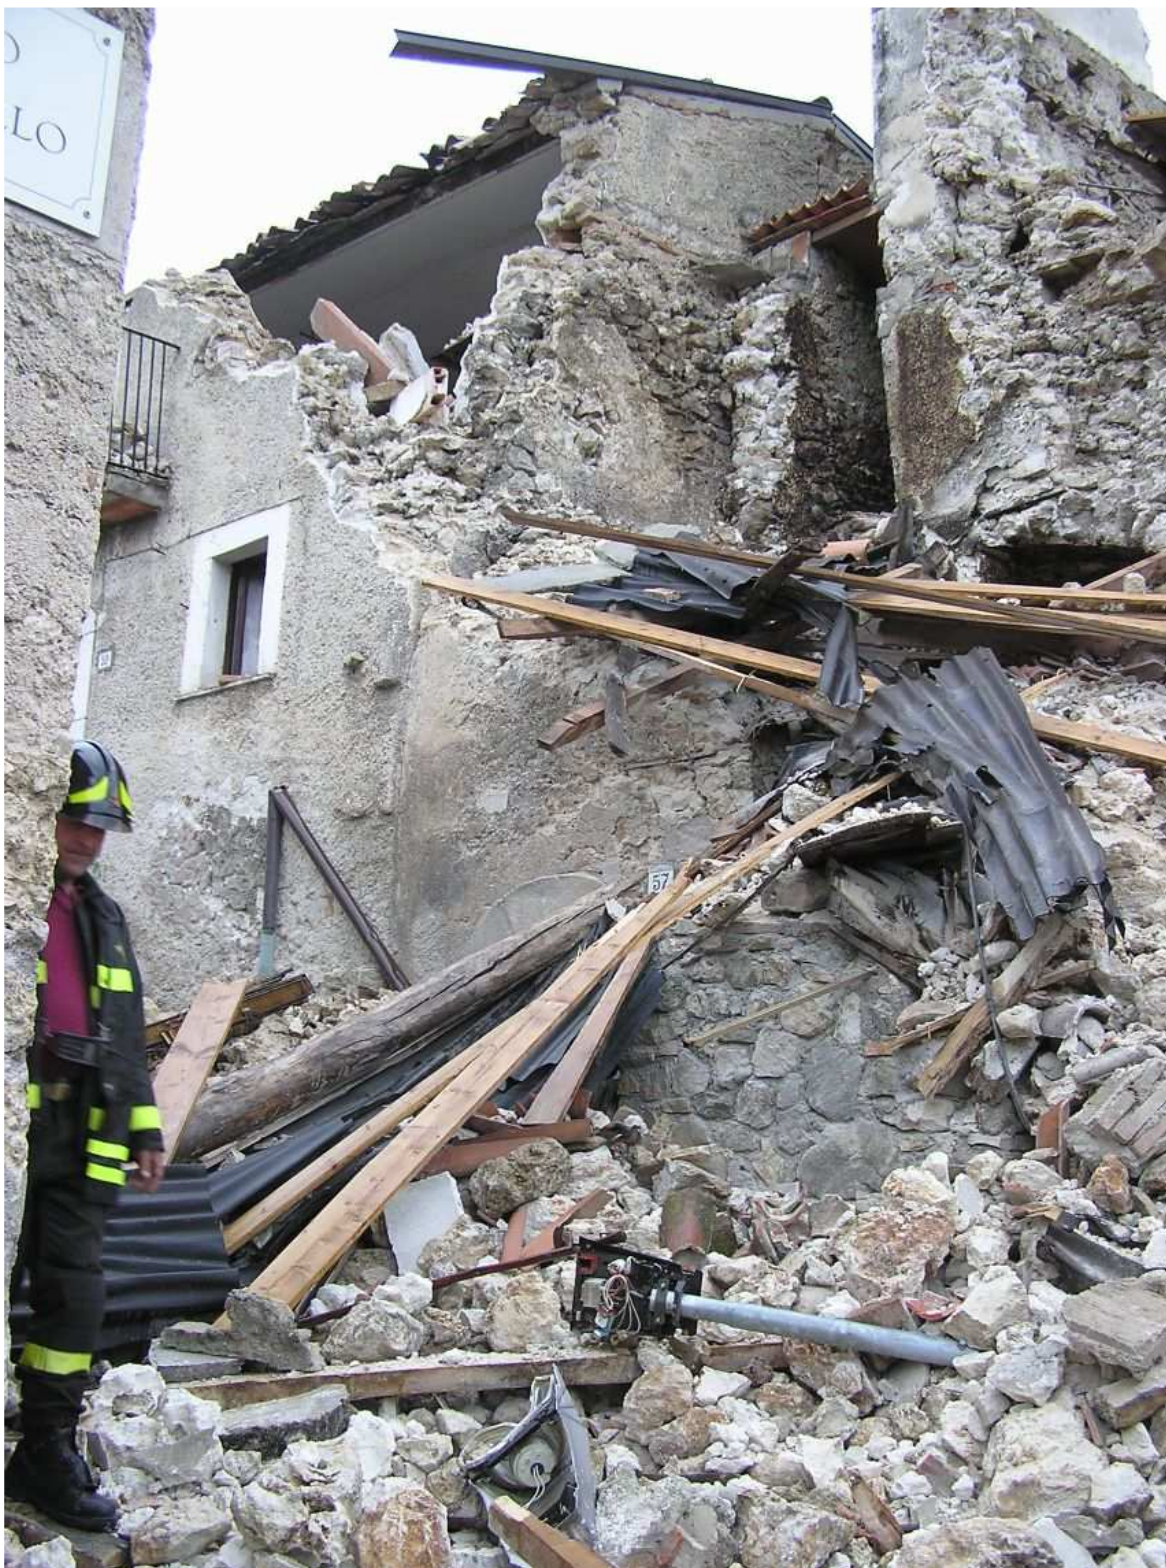
Slika 5. Porušeno središče vasi Camarda. Material hiš je bil mešan (obdelan in neobdelan kamen, opeka), stropi leseni, malta pa slaba. (foto: I. Cecić)

srednjeveške zgradbe zelo ranljive in zaradi tega pri potresu močno poškodovane ali porušene. Osnovni material srednjeveških zgradb je bil večinoma neobdelan ali delno obdelan kamen, vezan s slabo malto, stropovi pa so bili leseni. Desetletja oz. stoletja pomenijo degradacijo materialov, zgodovinsko gledano pa so vsi starejši objekti prestali marsikaj (tudi potrese), kar je oslabilo povezanost elementov zgradb. Večina žrtev je bila posledica delne ali popolne porušitve objektov.

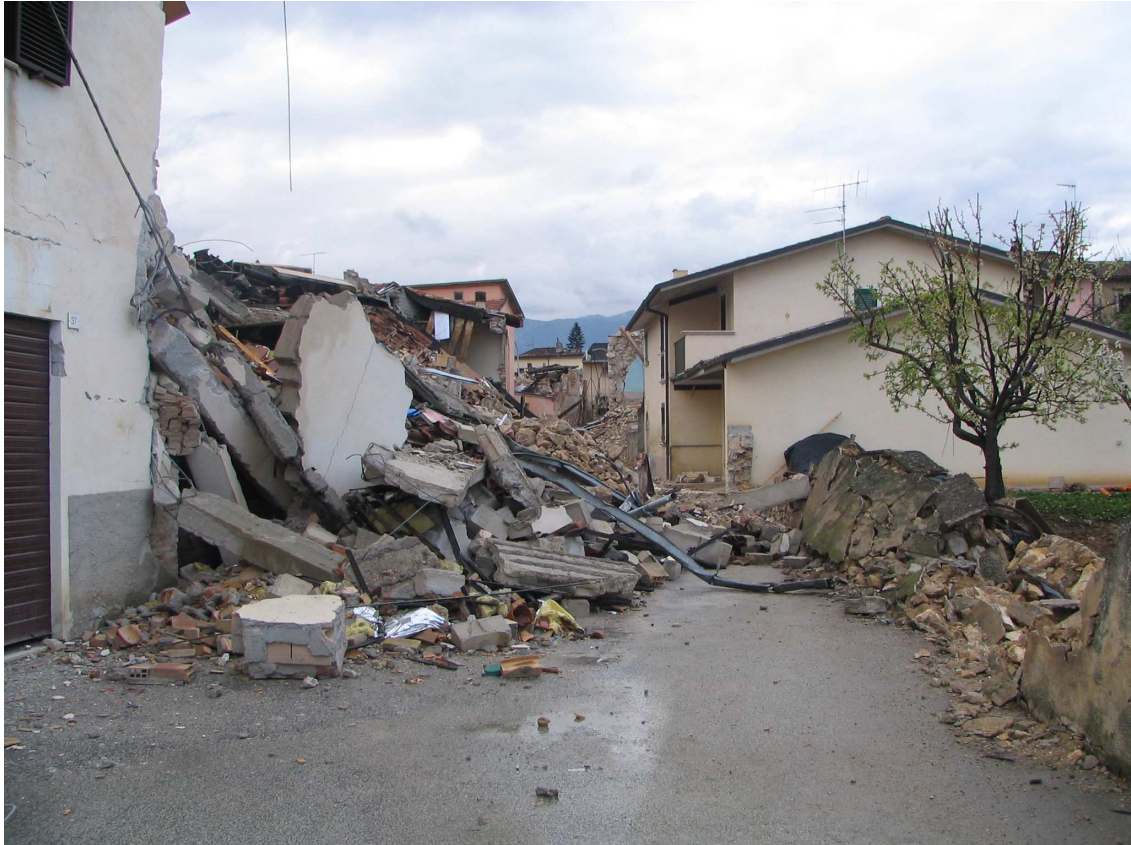
Slika 6. Ena izmed ulic v popolnoma porušeni vasi Onna. Vzrok tako obsežnih poškodb v Onni so slabi seizmo-geološki pogoji (Foto: M.Godec).

Najbolj poškodovano naselje je vsekakor Onna. Mestece je med potresom izgubilo 40 od okoli 200 prebivalcev, veliko jih je bilo ranjenih. Čeprav smo vedeli, da je situacija težka, nas je vseeno presunilo razdejanje, ki smo ga tam videli. Kot veliko nasprotje je ponekod stala kakšna novejšja, kvalitetno grajena ali montažna stavba, ki je potres prestala brez vidnih poškodb, toda večina tradicionalnih stavb je porušena. Onna je tudi najbolj zavarovana lokacija, za vstop je bilo treba pridobiti več dovoljenj, med drugim tudi dovoljenje vojaškega poveljstva, ki tam skrbi za varnost.

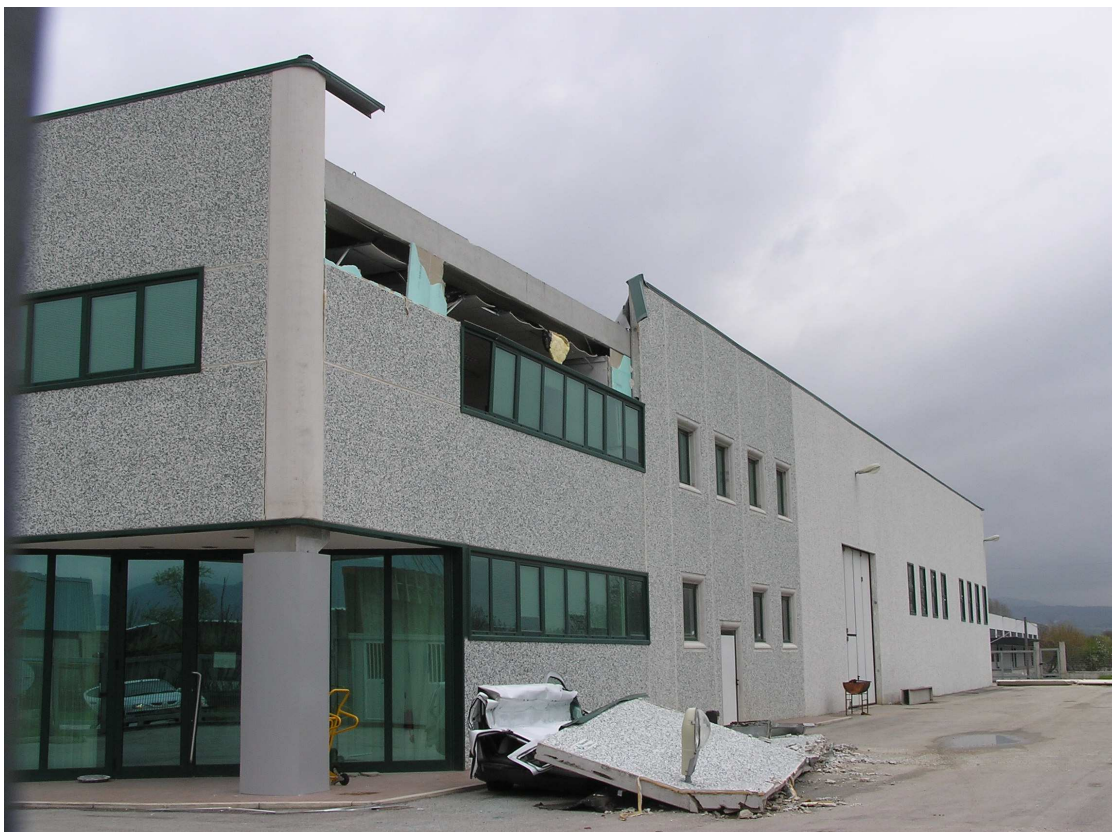
Slika 7. V novem delu vasi Monticchio je prišlo do poškodb tudi na novih industrijskih objektih grajenih na seizmo-geološko slabših tleh (foto: I. CeciĆ).

Kakšen kilometer in pol od Onne leži kraj Monticchio. V novejšem delu, kjer je poslovna cona, smo videli hude poškodbe na armiranobetonskih stavbah in takšnih, ki so zgrajene iz prefabriciranih elementov. Toda v samem Monticchiju, zgrajenem na trši podlagi, poškodb skorajda ni, kar se zdi prav neverjetno glede na stopnjo razdejanja nedaleč stran.

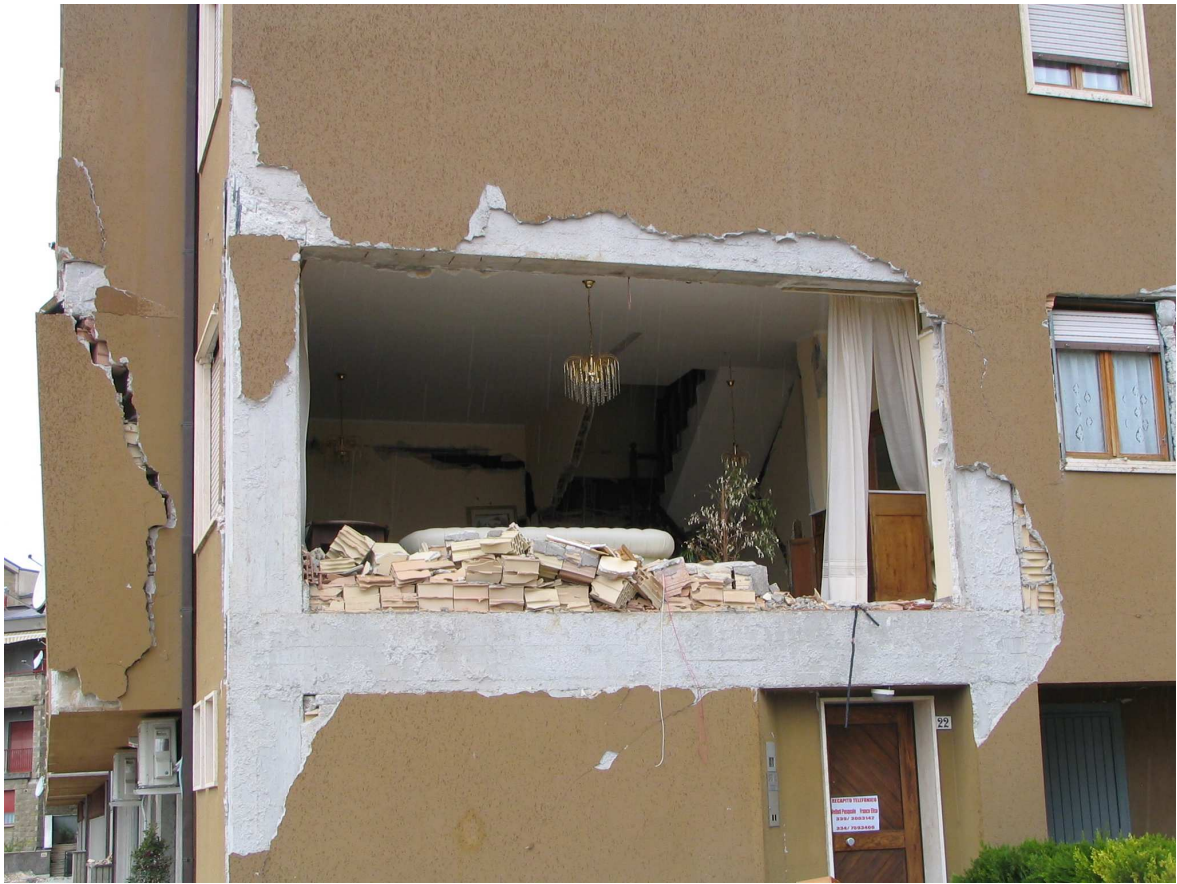
Slika 8. V L'Aquili so bili močno poškodovani tudi novejši stanovanjski objekti. Večinoma so bili poškodovani fasadni elementi armirano betonskih okvirji s polnili izven osi okvira (Foto: M.Godec).
