Geodetski monitoring cerkve sv. Benedikta v Kančevcih

Tilen Urbančič*, Božo Koler*

Povzetek

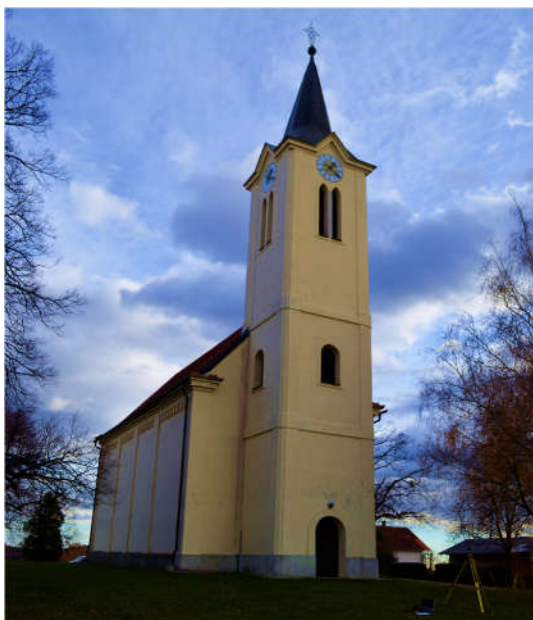
V letu 2016 so se na objektu začele pojavljati poškodbe na stopu in zidovih, pretežno v obliki večjih razpok. Najbolj opazne razpoke so na stropu ladje (Slika 2), zunanji severovzhodni steni objekta in na spoju med ladjo ter zvonikom (Slika 1). Strokovnjaki s področja gradbeništva zagovarjajo, da je razlog v podkopavanju temeljev in neustrezni sanaciji. Zaradi čim hitrejšega ukrepanja in preprečitvijo dodatnih poškodb smo bili za spremljanje premikov in drugih deformacij objekta v monitoring vključeni tudi geodeti (Urbančič et al., 2019).

Slika 1: Cerkev sv. Benedikta v Kančevcih (vir: Gorazd Prašnikar).

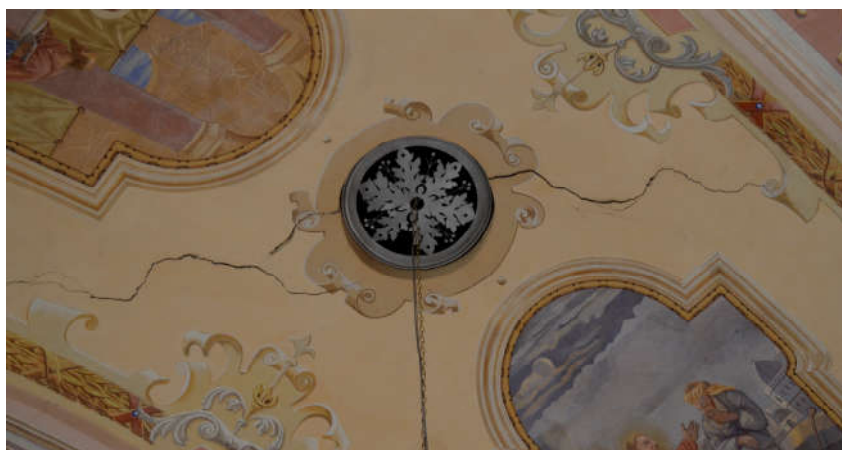
Slika 2: Razpoke na stropu ladje (vir: Gorazd Prašnikar).

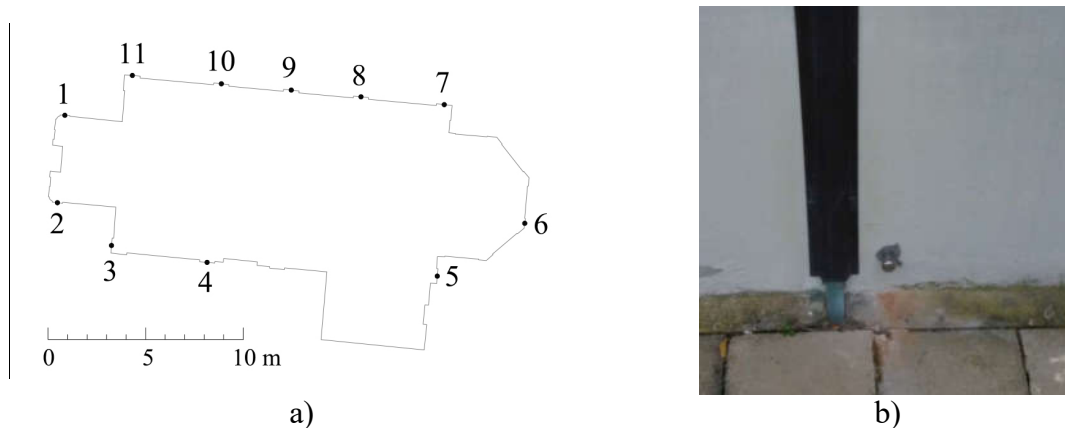
Slika 4: a) Vgrajeni reperji v cerkvi. b) Reper 5.

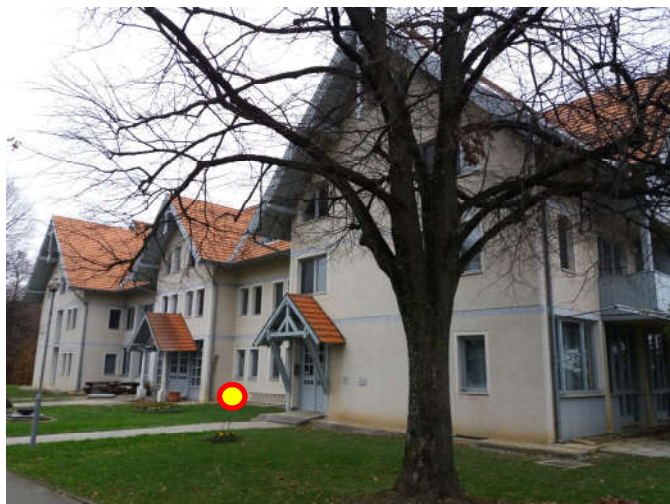
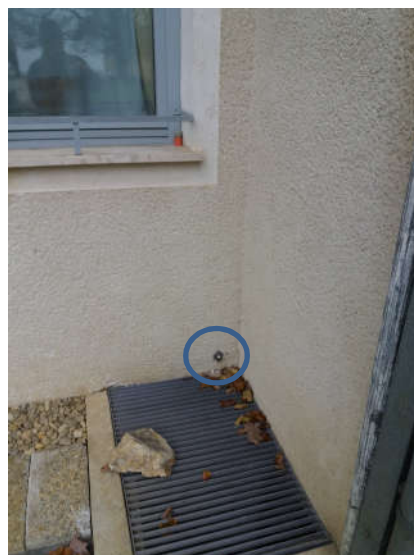
Ker je razlika merjenih višinskih razlik med reperjem 101 in reperji 100 in 103 (preglednica 1) manjša od trikratnika natančnosti merjenja višinskih razlik (0,66 mm), smo za navezavo nivelmanske mreže izbrali reper 101.

Slika 5: a) Objekt, v katerega je vgrajen reper 101. b) Reper 101.

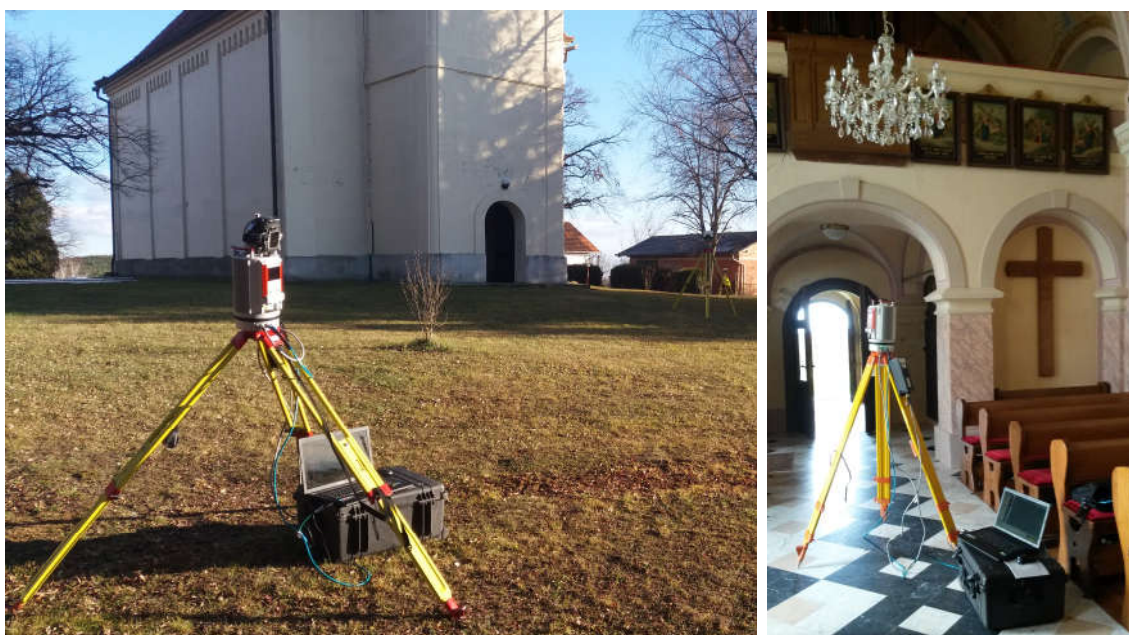
Poškodbe na obravnavanem objektu so nas vodile v zaključek, da spremljanje položajev posameznih točk na objektu ne omogoča popolnega vpogleda v deformacije objekta. Tudi vgradnja večjega števila 3D merskih točk tega verjetno ne bi omogočala. Celovitejša analiza je mogoča z izmero s terestričnim laserskim skeniranjem, predvsem, ker smo želeli deformacije objekta ugotavljati tako zunaj kot znotraj objekta in ker so nas zanimale spremembe geometrije na večjih površinah objekta. Za skeniranje smo uporabili terestrični laserski skener Riegl VZ-400 (Slika 7).

Slika 7: Terestrični laserski skener VZ-400 (vir: Gorazd Prašnikar).

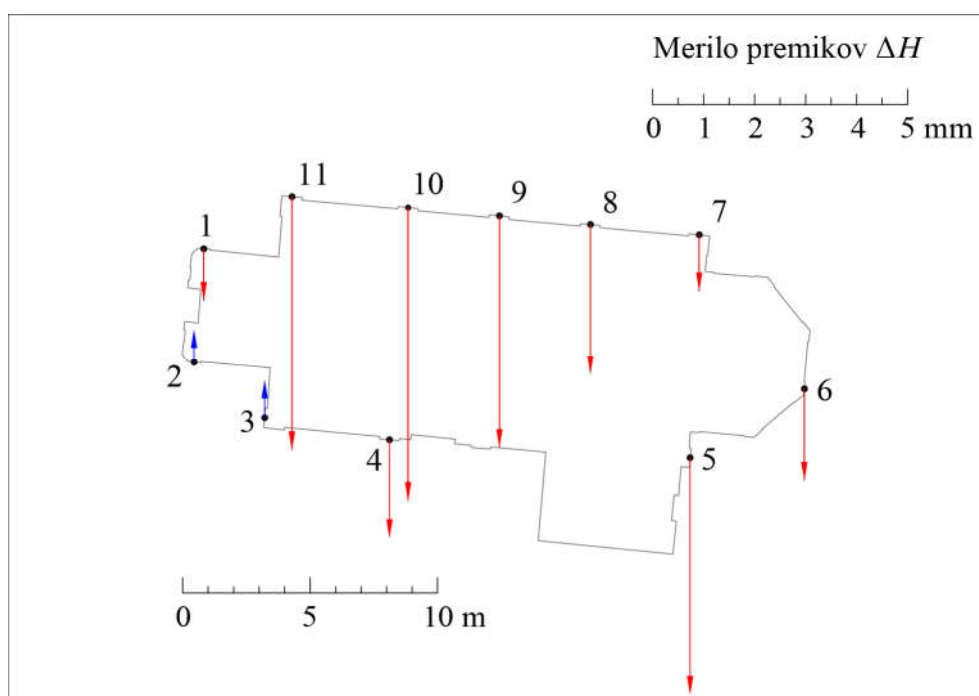
Slika 9: Vertikalni premiki med 1. in 2. terminsko izmero.

Iz preglednice 3 lahko vidimo, da znašajo vertikalni premiki reperjev med 1. in 0. izmero od -0,68 mm (reper 2) do 4,58 mm (reper 5) in da je statistično stabilen le reper 1 (0,16 mm) – slika 8. Med 1. in 2. izmero znašajo vertikalni premiki od -5,86 mm (reper 10) do 0,74 mm (reper 3). Vsi vertikalni premiki reperjev so statistično značilni (slika 9). Med 0. in 2. izmero znašajo vertikalni premiki od -2,68 mm (reper 10) do 0,15 mm (reper 3). Statistično stabilni so reperji 2 (-0,03 mm), 3 (0,15 mm) in 5 (-0,06 mm) (slika 10). Iz preglednice 3 in Slika 8 in 9 lahko vidimo, da se na najbolj aktivnem delu objekta pojavijo premiki, ki so med 0. in 1. izmero ter 1. in 2. izmero različno predznačeni.

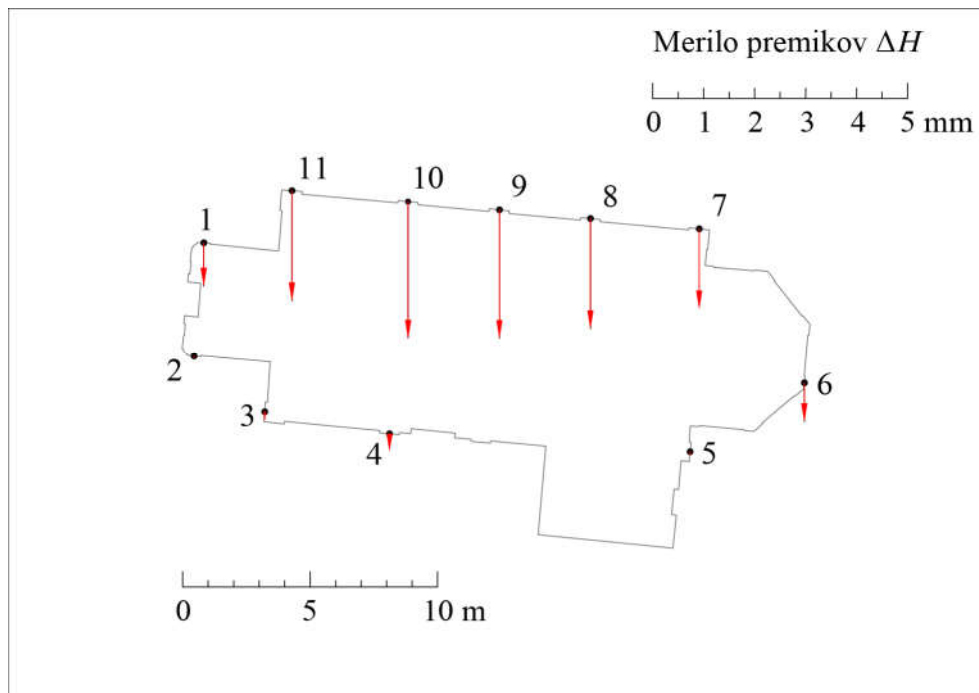
Slika 10: Vertikalni premiki med 0. in 2. terminsko izmero.

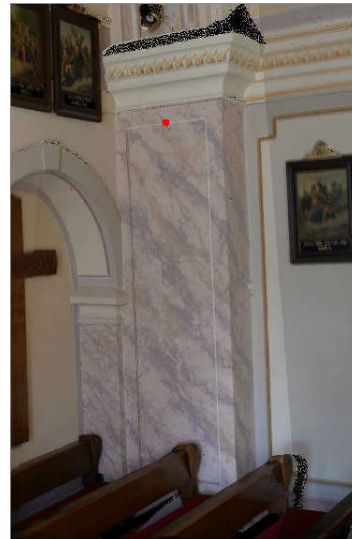
V notranjosti cerkve smo kot glavno lastnost spreminjanja geometrije obravnavali razmikanje nosilnih stebrov. Obravnavali smo 5 parov stebrov (Slika 12). Na vsakem smo iz oblaka točk izrezali točke, ki pripadajo le površini, orientirani proti sredini cerkve. Skozi izbrane točke smo z metodo najmanjših kvadratov izravnali ravnino. Na višini 3,95 m od tal smo na sredini stebrov v prečni smeri določili točke na izravnani ravnini med katerimi smo izračunali razdalje. Lokacijo točke na enem od stebrov prikazujemo na Slika 12 b).

Med 0. in 2. terminsko izmero smo največjo spremembo razdalje zaznali na sredini ladje in sicer kar 7 mm.

Slika 12: Premiki znotraj cerkve: a) sprememba razdalje med nosilnimi stebri med 0. in 2. izmero; b) lokacija točke na enem od nosilnih stebrov za izračun razdalje.
