Preučevanje poplav novembra 2012 na podlagi nemerskih posnetkov z vključevanjem javnosti

dr. Mihaela Triglav Čekada*, Matija Klanjšček*, dr. Matija Zorn**

Povzetek

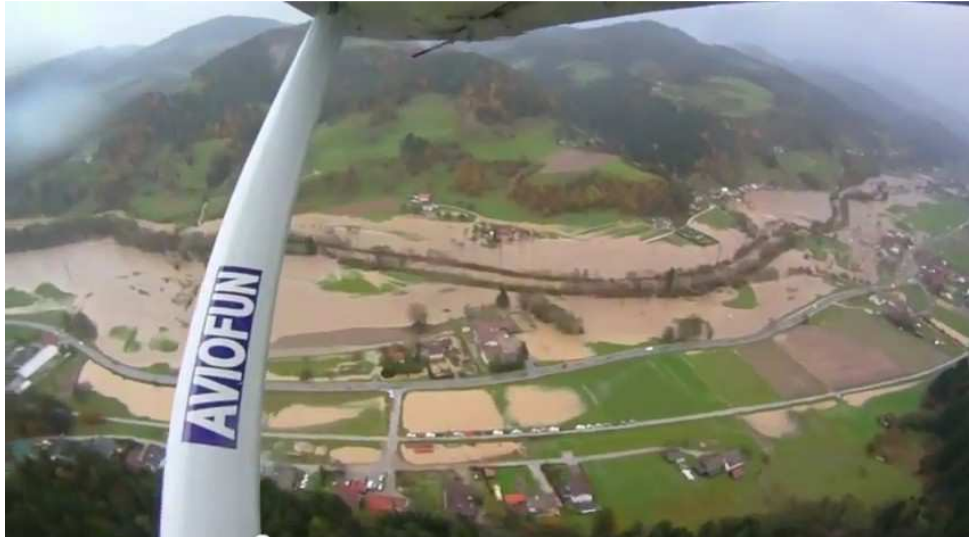
Slika 1 – Poplavljanje reke Meže (5. november 2012) - del video posnetka z veliko distorzijo. Fotografira: Dominik Cehner (snemalec) in Damijan Cehner (pilot) AVIOFUN d.o.o.

Nabor pridobljenih posnetkov obsega posnetke narejene z različnimi fotoaparati ali video kamerami, shranjene v različnih ločljivostih (nekateri pridobljeni posnetki so shranjeni le v ločljivosti primerni za spletno objavo), ki so bili posneti terestrično ali iz zraka. Pri nekaterih posnetkih so nam avtorji posredovali podatke o približnem stojišču snemanja, kot smo prosili v pozivu, a vedno teh podatkov nismo prejeli. Težava je tudi v tem, da pri prejetih posnetkih parametrov kalibracije ne poznamo. Pri zračnih posnetkih se je izkazalo, da imajo videoposnetki narejeni iz zraka (slika 1) slabšo ločljivost in večje distorzije, kot fotografski posnetki.

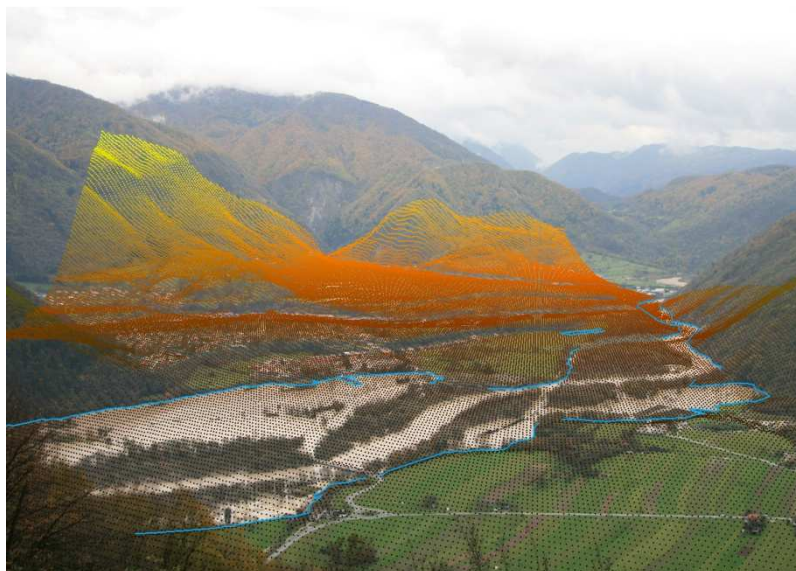
Slika 3 – Poplava Soče pri Tolminu (5. november 2012 okrog 10:00).
Fotograf: Blaž Močnik

To pomankljivost lahko delno odpravimo z uporabo fotografij, posnetih z drugih stojišč. Tako je na sliki 8 prikazan združen rezultat robov poplave, ki je bil izdelan na podlagi treh fotografij prikazanih na sliki 7. Prikazi na slikah 4 in 6 so pridobljeni na podlagi posameznih fotografij (sliki 3 in 5). Na sliki 3 tako vidimo projiciran DMR na fotografijo po izvedenem postopku interaktivne orientacije ter vektorje robov poplavljenega območja (modra črta).

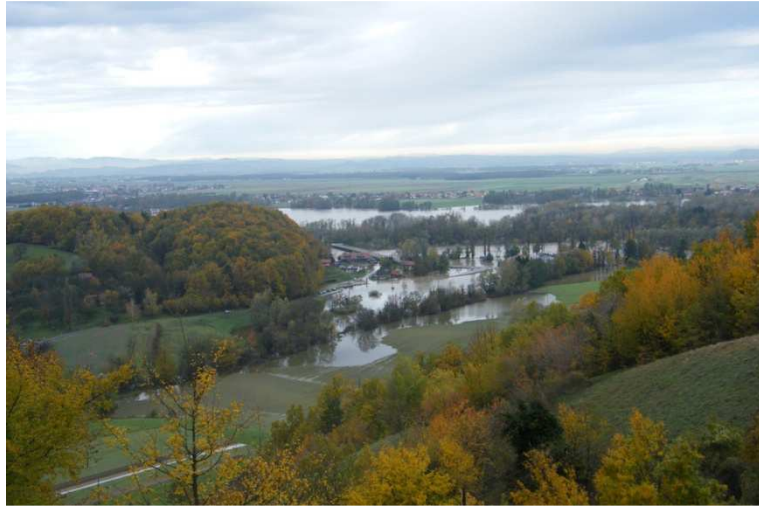
Slika 5 – Poplava v bližini gradu Borl (6. november 2012 okrog 10:00).
Fotograf: Suzana Arnečič Zamuda

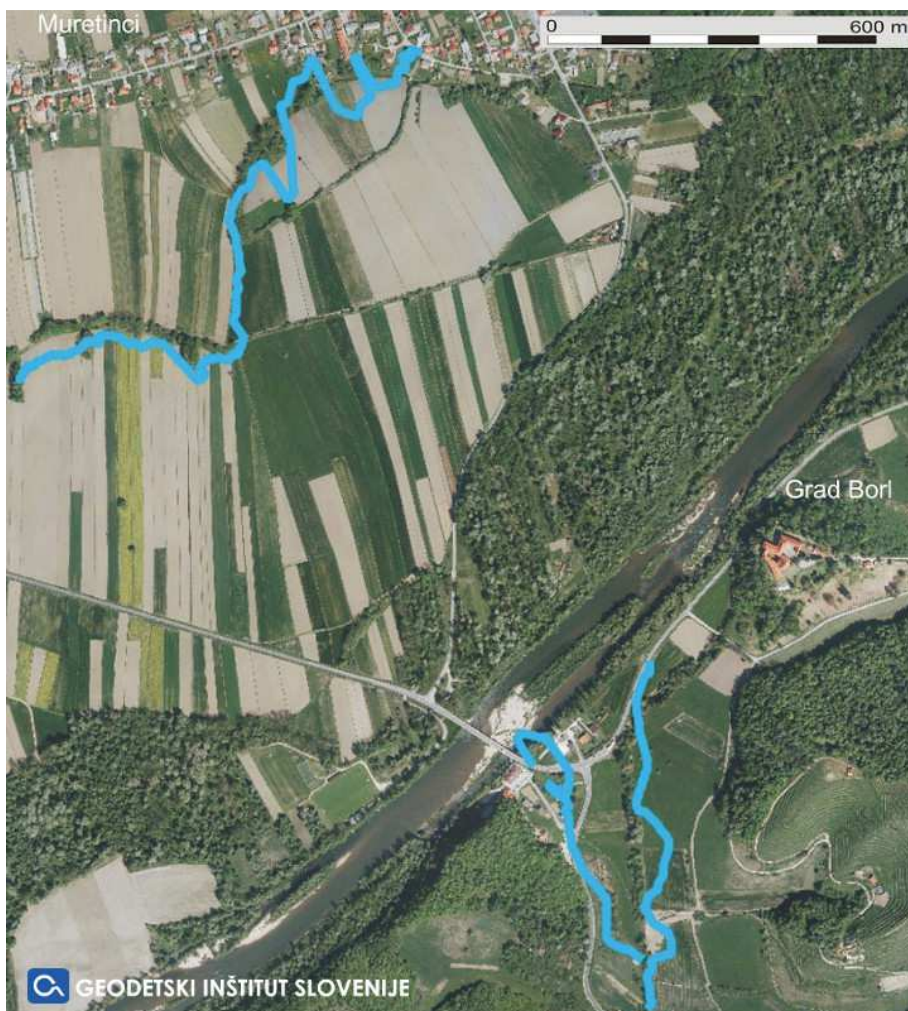
Slika 6 – Robovi poplave Drave v bližini gradu Borl.
Robovi poplave so bili zajeti na podlagi slike 5.

Slike 4, 6, 8 prikazujejo prve določitve robov poplavljenih območij pri Tolminu in Mostu na Soči (porečje Soče) ter v bližini gradu Borl (porečje Drave). Prikazani robovi poplav so zajeti s 3R-koordinatami v državnem koordinatnem sistemu.

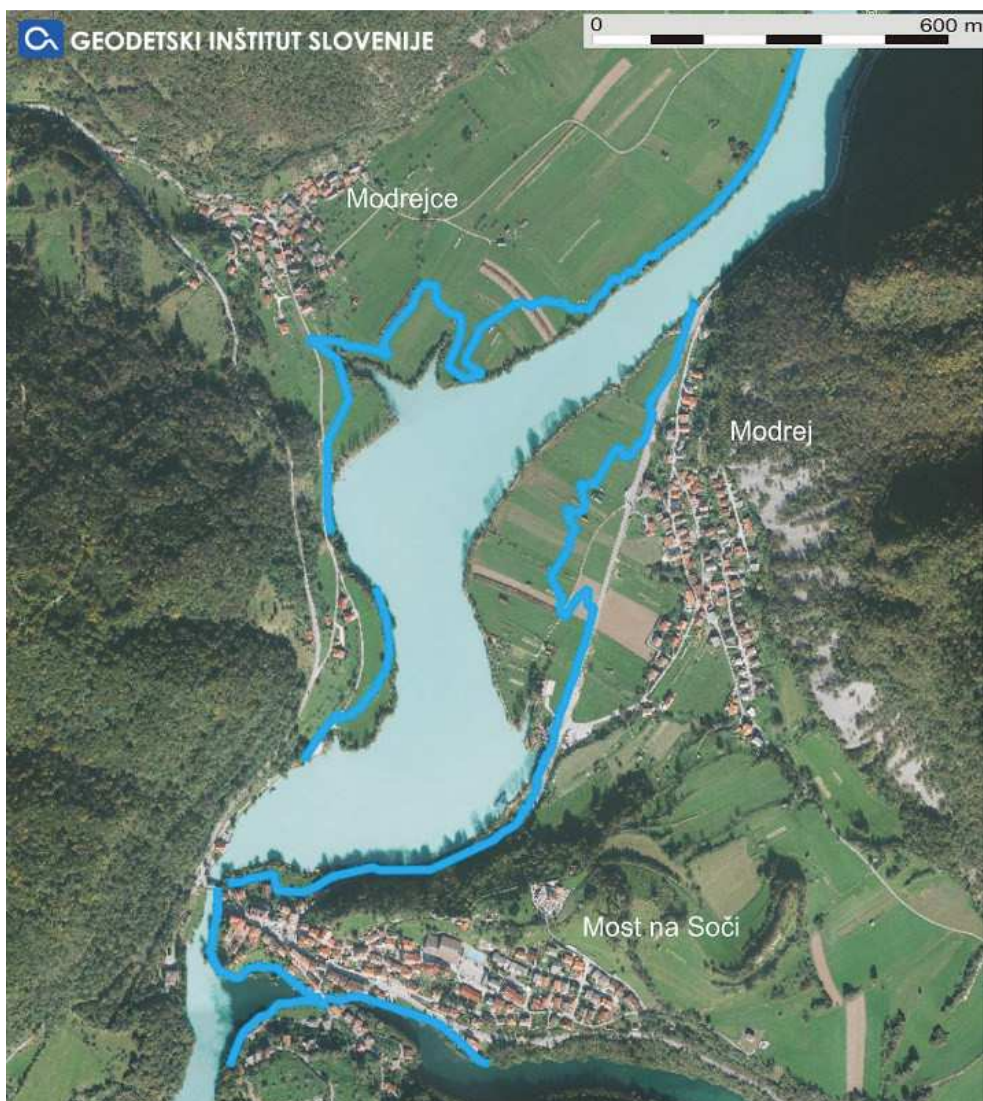
Slika 8 – Robovi poplave Soče pri Mostu na Soči. Robovi poplave so bili zajeti na podlagi treh slik prikazanih na sliki 7.
